**ANALISA SERTIFIKASI UJI LAIK FUNGSI JALAN (ULFJ) PADA RUAS JALAN  
NASIONAL POSO-TAGOLU NOMOR RUAS 033 KM 225+450 S.D.  
KM 228+780 PROVINSI SULAWESI TENGAH**

*(Analysis of Roadworthiness Test (ULFJ) on Poso-Tagolu National Road Section with  
Section Number 33 Km 225 + 450 into Km 228 + 780 of Central Sulawesi)*

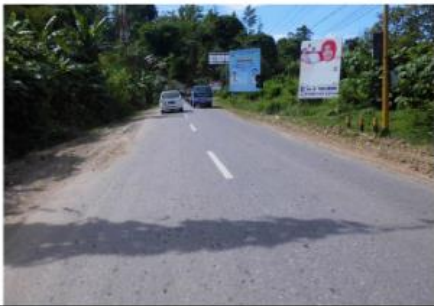
A. UJI LAIK FUNGSI TEKNIS JALAN		
A.1. UJI LAIK FUNGSI TEKNIS GEOMETRIK JALAN		Ruas : Poso - Togolu Km 225+450 s.d. Km 228+780
KOMPONEN DIUJI	KELAIKAN	REKOMENDASI
A.1.1. POTONGAN MELINTANG JALAN		
A.1.1.1. Lajur Lalu-Lintas	LS	<p>Ruas Poso - Tagolu merupakan Jalan 2 arah 2 Lajur dengan lebar Lajur per arah 2,50 m . Persyaratan Teknis Jalan (Permen PU 19/2011 ttg PTJ) menetapkan lebar lajur paling kecil 3,50 m diukur dari batas lajur sisi jalan (garis marka penul sisi jalan sebelah dalam) ke batas lajur lain sisi lain (garis tengah marka terputus-putus atau sisi dalam garis marka penul). Melihat marka dan lebar yang ada, jalan ini bertipe 2 lajur 2 arah terbagi (2/2T) yang menurut PTJ memiliki lebar lajur lain per arah 2x3,50 m Dengan demikian lebar lajur lain tidak memenuhi PTJ</p> <p><b>Rekomendasi :</b> Melaksanakan pelebaran jalan menjadi 6,00 m sampai tahun 2017 dan dalam jangka panjang dipertimbangkan lebar jalan seluruhnya menjadi 7,00 m.</p>

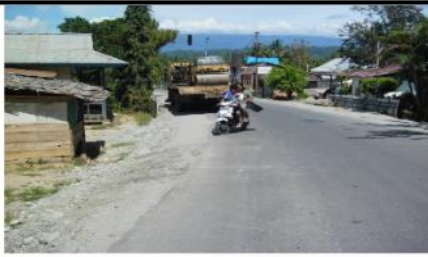
A.1.1.2. Bahu	LS	<p>Lebar bahu jalan pada segmen ini bervariasi dari 1,00 - 1,50 m.</p> <p>PTJ mensyaratkan lebar bahu untuk jalan sedang minimum 1,50 m, posisi bahu terhadap muka perkerasan jalan menerus dengan permukaan jalan dan kemiringan melintang 3-5%.</p> <p><b>Rekomendasi :</b> Melaksanakan pelebaran/penyeragaman lebar bahu jalan sehingga sesuai dengan PTJ sampai tahun 2017.</p>

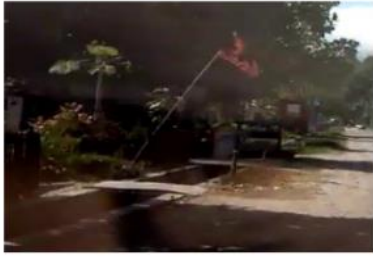
A.1.1.3. <b>Median</b>	L	Tidak terdapat median jalan, belum diperlukan
A.1.1.4. <b>Selokan Samping</b>	L	Pada beberapa lokasi terdapat selokan samping dengan tipe terbuka berbentuk trapezium dengan dimensi memenuhi standar.

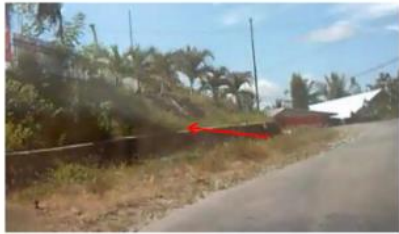
A.1.1.5. <b>Ambang Pengaman</b>	LS	Terdapat beberapa ambang pengaman dengan ukuran bervariasi yang kurang dari 1,00m. Peraturan Menteri Pekerjaan Umum Nomor. 19/PRT/M/2011, mensyaratkan lebar ambang pengaman minimum 1,00m dengan pengaman konstruksi jalan berupa tembok penahan tanah/bronjong/tiang/dinding penopang jalan.  Rekomendasi : Perlu Berkoordinasi dengan pemerintah setempat untuk penyediaan lahan ambang pengaman sesuai dengan syarat PTJ. Dilaksanakan tahun 2016

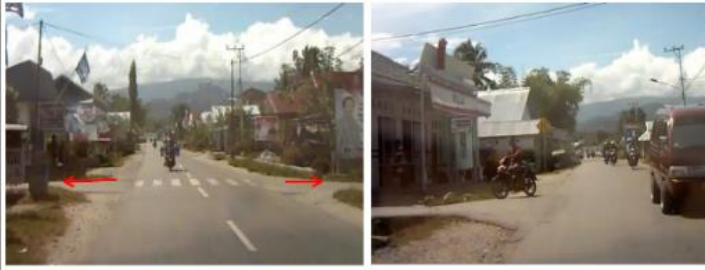
<b>A.1.2. ALINEMEN HORIZONTAL</b>		
A.1.2.1. <b>Bagian Lurus</b>	L	Memenuhi syarat
A.1.2.2. <b>Bagian Tikungan</b>	L	Bagian tikungan Sesuai dengan PTJ
A.1.2.3. <b>Persimpangan sebidang</b>	LS	Terdapat beberapa persimpangan yang berdekatan. PTJ Mensyaratkan minimum 1 persimpangan dalam 3 Km  Rekomendasi: berkoordinasi dengan Dishub dan Ditlantas untuk pengaturan akses di persimpangan dan melakukan pemasangan rambu persimpangan dan

rambu batas kecepatan maksimum kendaraan, dan dilaksanakan paling lambat tahun 2015

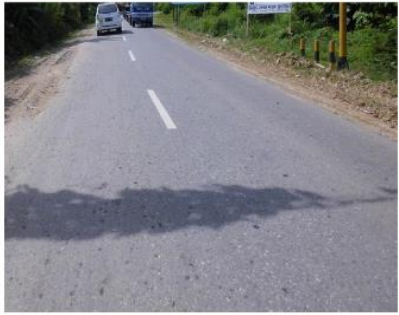
UJI LAIK FUNGSI TEKNIS STRUKTUR PERKERASAN JALAN		
<b>A.2.</b>		Ruas : Poso - Togolu Km.225+450 s.d. Km 228+780
KOMPONEN DIUJI	KELAIKAN <sup>2)</sup>	REKOMENDASI
A.2.1. Jenis Perkerasan Jalan	L	Jalan beraspal
A.2.2. Kondisi Perkerasan Jalan	L	Kondisi perkerasan jalan masih baik

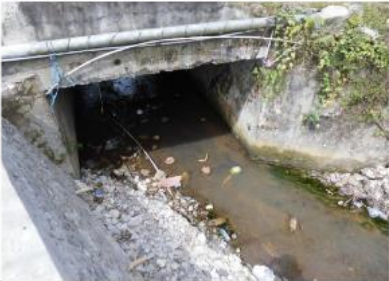
A.3.2. <b>Ponton</b>	I	Tidak ada
A.3.3. <b>Gorong-Gorong</b>	I	Terdapat beberapa gorong-gorong berfungsi dengan baik dan dapat mengalirkan air.

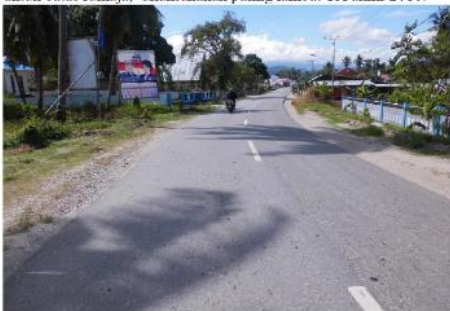
UJI LAIK FUNGSI TEKNIS <b>A.4.</b> PEMANFAATAN BAGIAN-BAGIAN JALAN		Ruas : Poso - Togolu Km.225+450 s.d. Km 228+780
KOMPONEN DIUJI	KELAIKAN*)	REKOMENDASI
A.4.1. Ruang Manfaat Jalan (Rumaja)	LS	<p>Lebar rumaja sekitar 10 m. PTJ mensyaratkan lebar rumaja minimal 13 m dan tidak ada patok batas Rumaja.</p> <p><b>Rekomendasi:</b> Berkoordinasi dengan Pemda setempat dalam ketegasan batas rumaja serta penyediaan lahan untuk menyesuaikan lebar Rumaja sesuai standar PTJ dan melakukan sosialisasi dengan masyarakat untuk batas rumaja, dilaksanakan paling lambat TA akhir 2016.</p>

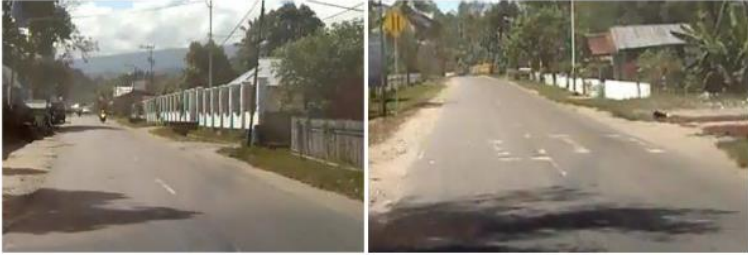
UJI LAIK FUNGSI TEKNIS <b>A.5.</b> PENYELENGGARAAN MANAJEMEN DAN REKAYASA LALIN		Ruas : Poso - Togolu Km.225+450 s.d. Km 228+780
KOMPONEN DIUJI	KELAIKAN*)	REKOMENDASI
A.5.1. Marka	LS	<p>Pada beberapa lokasi tidak terdapat marka atau warna mulai pudar.</p> <p><b>Rekomendasi:</b> Berkoordinasi dengan Dishubkominfo Provinsi Sulteng untuk membuat marka sesuai kebutuhan sampai akhir TA 2015.</p>

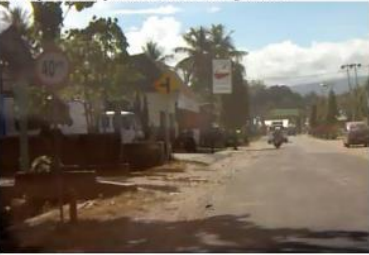
<p>A.5.2. <b>Rambu</b></p>	<p>L</p>	<p>Terdapat beberapa rambu sesuai dengan PTJ.</p>

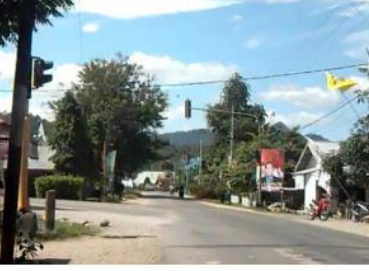
<p>A.5.3. <b>Separator</b></p>	<p>L</p>	<p>Tidak ada</p>
<p>A.5.4. <b>Pulau Jalan</b></p>	<p>L</p>	<p>Tidak ada</p>
<p>A.5.5. <b>Trotoar</b></p>	<p>L</p>	<p>Tidak ada</p>
<p>A.5.6. <b>Alat Pemberi Isyarat Lalu-Lintas (APILL)</b></p>	<p>I.S</p>	<p>Terdapat APILL namun tidak berfungsi</p> <p><b>Rekomendasi :</b> Berkoordinasi dengan Dishubkominfo untuk membenahi/memfungsikan alat pemberi isyarat lalin dan dilaksanakan paling lambat tahun 2015.</p>

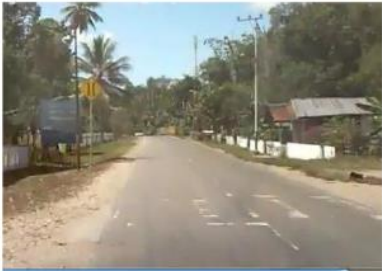
<p>A.5.7. <b>Tempat Penyeberangan</b></p>	<p>I.S</p>	<p>Pada segmen ini terdapat tempat penyeberangan berupa zebra cross dengan warna mulai memudar.</p> <p><b>Rekomendasi:</b> berkoordinasi dengan Dishubkominfo Provinsi Sulteng untuk melakukan pengecatan zebra cross sesuai kebutuhan sampai akhir TA 2015.</p>

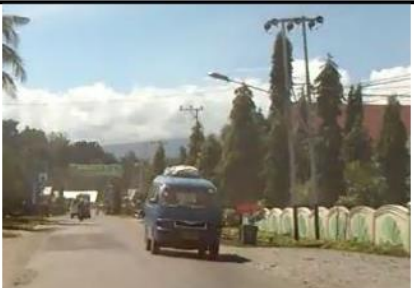
A.6a.7. <b>Fasilitas Pendukung Lalu lintas &amp; Angkutan jalan.</b>	LS	Tidak dapat lampu penerang jalan yang berfungsi dengan baik.
